潼关县兴隆矿业有限责任公司  
Q7 号金矿脉矿产资源开发利用改扩建项目

环境影响报告书  
(报批公示稿)

建设单位：潼关县兴隆矿业有限责任公司

评价单位：陕西东正环境科技有限公司

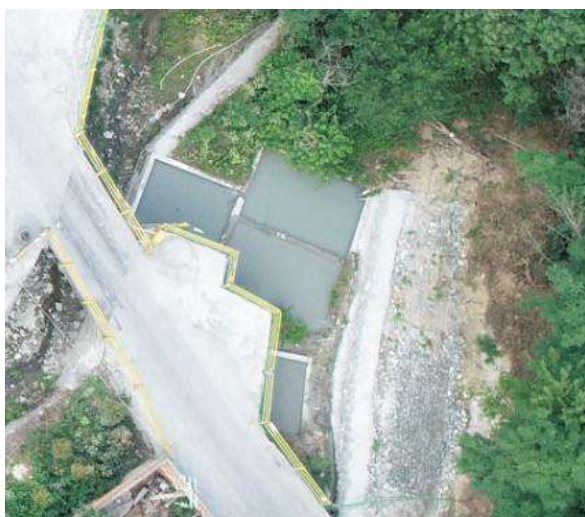
矿坑涌水四级沉淀池

工程类别	单项工程	现有工程内容
	处理	矿坑涌水经先汇集至井下水仓，沉淀池沉淀后由井下潜水泵强排至 630 中段，自流排出至 630 平硐口外沉淀池，水经沉淀池沉淀后，一部分回用返回高位水池于井下湿式凿岩、工作面除尘等，一部分用于工业场地洒水抑尘、车辆冲洗、道路喷洒及绿化，剩余部分依托现有输水管道全部泵送至依托选厂（大猛峪选厂）用作选矿用水综合利用，不外排。
	生活污水	食堂废水经过油水分离器处理后，进入塑料桶后用于厂区绿化，盥洗废水用于场地洒水降尘，不外排。矿区在采矿工业场地设旱厕，粪便、废油脂和泔水委托当地农民清掏用作农肥。
	井下废气	采矿场采用湿式凿岩、机械通风等措施。
	工业场地	对爆破作业、出矿、装卸和运输扬尘采取洒水抑尘、堆放废石苫布遮盖，废石临时堆场设置喷雾洒水装置抑尘等措施。
	食堂油烟	饮食油烟设油烟净化器 1 套；食堂炉灶使用液化气；
	噪声控制	选用低噪声设备，并采取减振、隔声、消声等措施。
	固废	设置临时废石中转场 1 座，总库容为 600m <sup>3</sup> ，用于临时堆存采矿废石，定期由潼关县石料加工企业整治工作领导小组统一调配，综合利用。
		机修车间设置危废收集桶 2-3 个，设置 1 处危废暂存间，容积约 6m <sup>3</sup> 。按照危险废物管理办法设专门的收集和贮存系统，经收集后交有资质单位处置。
		设置生活垃圾存放点 1 处，生活垃圾集中收集，并定期进行清运至附近环卫部门指定地点。
	风险防范	沉淀池与大猛峪河之间设置 1 座事故应急池，容积约 100m <sup>3</sup> ，防止事故状态下矿坑涌水进入河道。
	生态	工业场地东侧河道采用石块浆砌，并实施了绿化措施，采空区地表植被覆盖良好，区内均未发现裂缝、塌陷等生态环境问题。

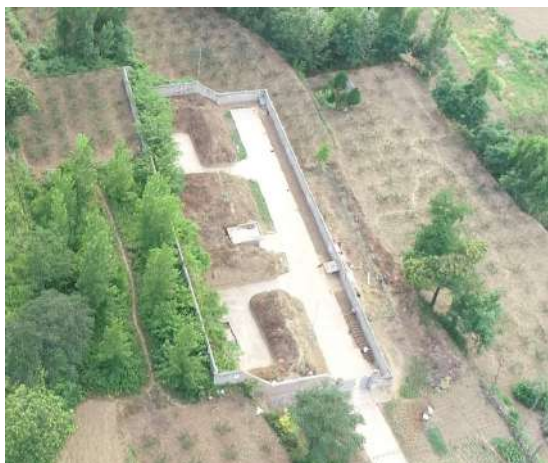
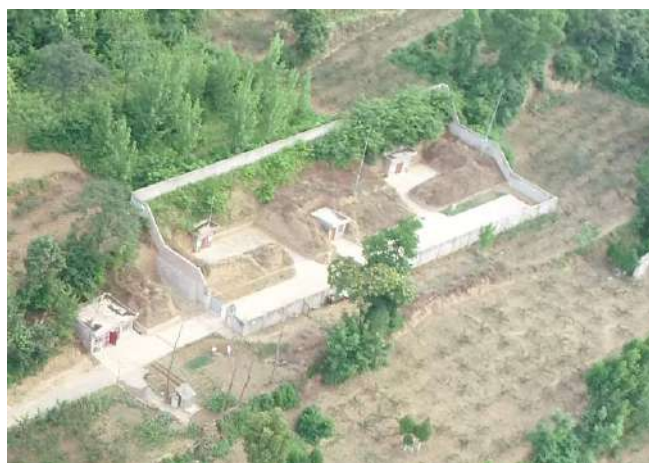
现有矿山炸药库位于主平硐西侧约 150m 处，占地面积 0.17hm<sup>2</sup>。设置 1 座炸药库和雷管库，为黄土洞库，库容 5t，其中储存炸药、索类火工品约 240kg，20000 发工业

雷管。设置有围墙铁丝网、摄像头、避雷设施等，周围无村庄，无其他构筑物。

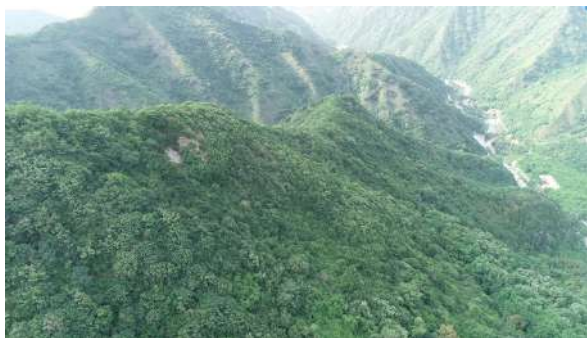
根据企业 600 号坑口竣工验收报告、生态环境治理方案及本次现场调查，企业在前期采矿过程中采用留矿采矿法和自上而下进行回采，留有底柱、顶柱及间柱等措施，后期采用留矿全面法，未发生过井内坍塌及地表塌陷问题。据统计矿区采空面积约 600~800m<sup>2</sup>，现场遥控飞机及遥感调查，采空区范围内无明显的地表沉陷，矿区范围内植被覆盖率高，植物生长良好。

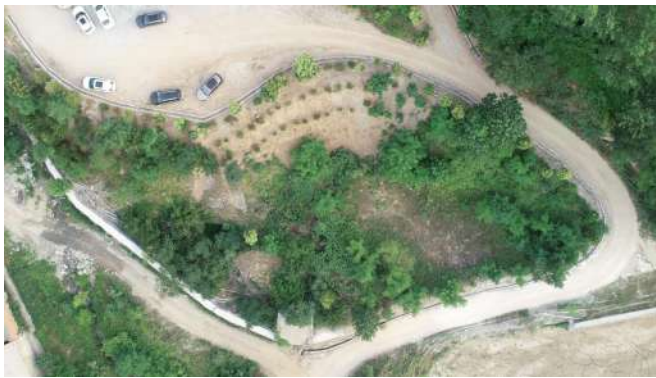
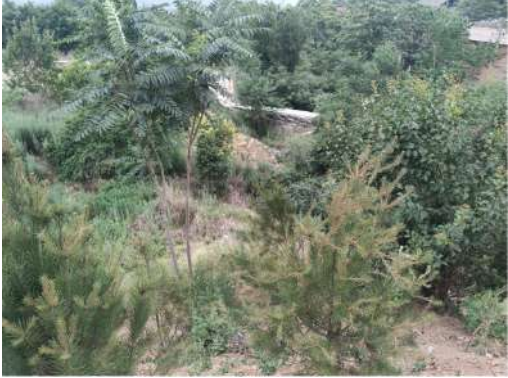
工业场地原有废石场已经废弃使用，目前已进行了边坡治理、植被绿化及设置了永久性排水沟，植被长势较为良好。
